Obiect: Cerere de preluare a investițiilor executate în cadrul CL2

RAPORT

Obiect: Punere în conformitate Contractului de lucrări CL2 - Obiectivele 1, 2 și 3.

Denumire investiție: "CL02 – Construirea sistemului de drenare de la partea dreaptă a Casetei și alte lucrări la sistemul de canalizare de evacuare din Lacurile Titan, Tineretului și Carol în cuva superioară a râului Dâmbovița"

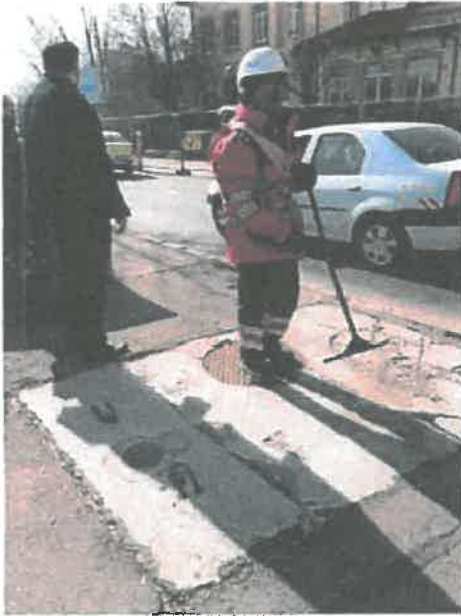
Cămin CDE

Plăcile de acoperire din beton pentru căminele CDE, CCA1, CCG1, CC1, CC2, CCG2, sunt la nivelul stratului de uzură a părții carosabile, neavând asfalt turnat. Aceste cămine necesită aducere la cota și turnarea asfaltului.

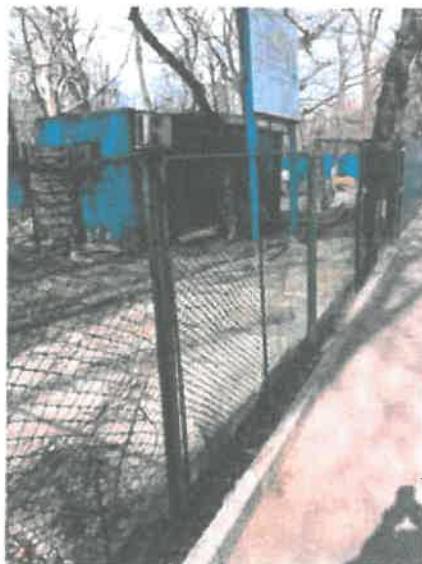
Cămin CD

Căminul debitmetrului (CD) din interiorul împrejuririlor are placa de acoperire peste cota spațiului verde (zonă parc), ceea ce presupune necesitatea de aducere la cota și înierbarea zonei.

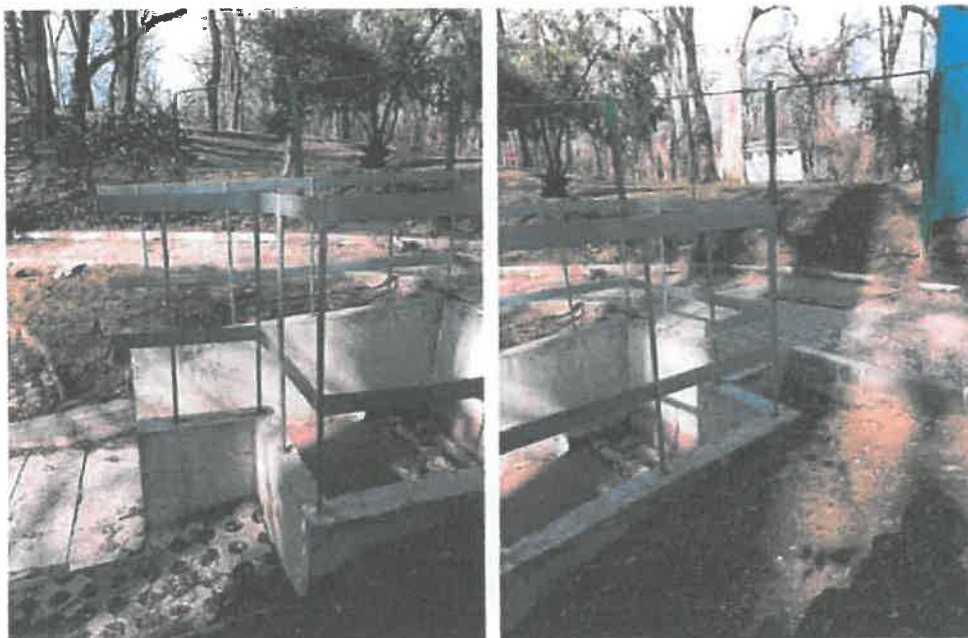
Construcțiile de pe amplasamentul aducțiunii fac notă discordantă cu mediul înconjurător. Necesită reamenajarea spațiului verde.

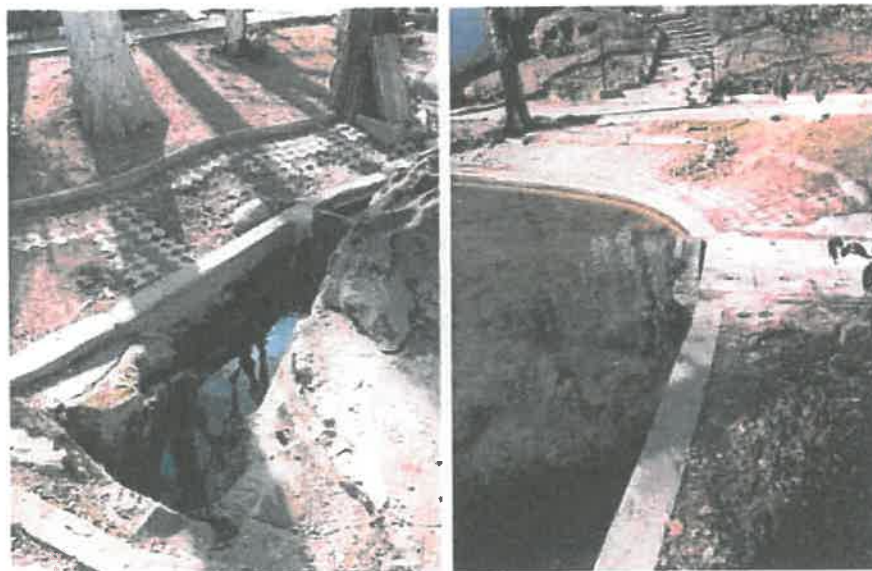
Priză dren lac

Drenul vechi al lacului necesită desființare. Există proiect aprobat de către ANB, însă lucrarea nu a fost executată de către Constructor.

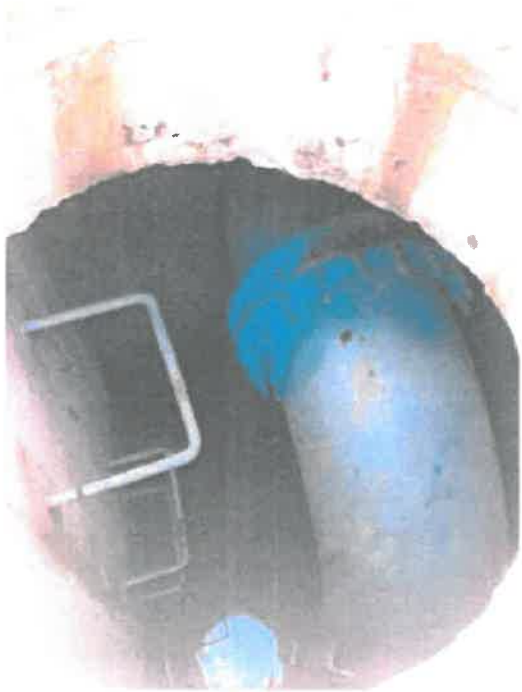
Apă în cămin

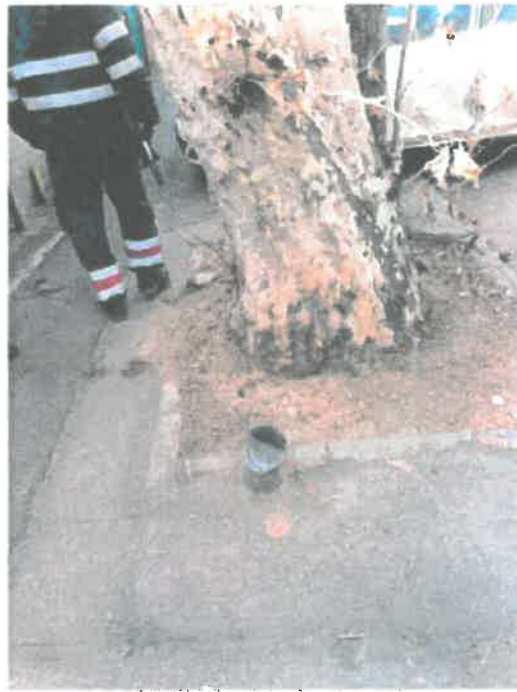
Aerisire neadusă la cotă

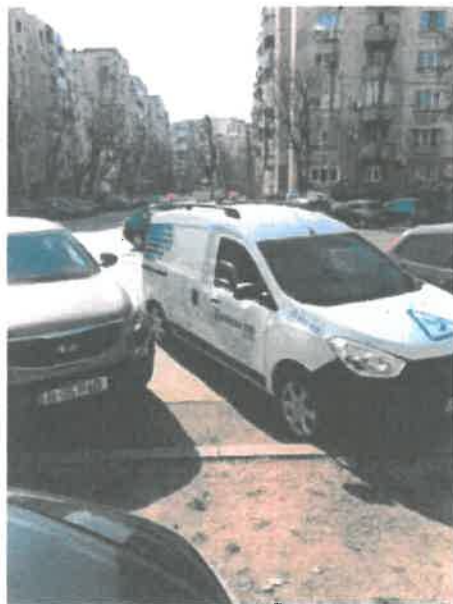
Asfalt neadus la cotă

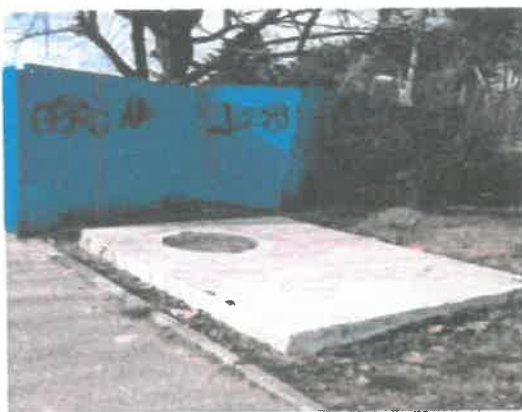
Stația Tineretului – cămin debitmetru

Placa căminului de debitmetru este peste cota spațiului verde. Necesită readucerea amplasamentului la starea inițială – spațiu verde.

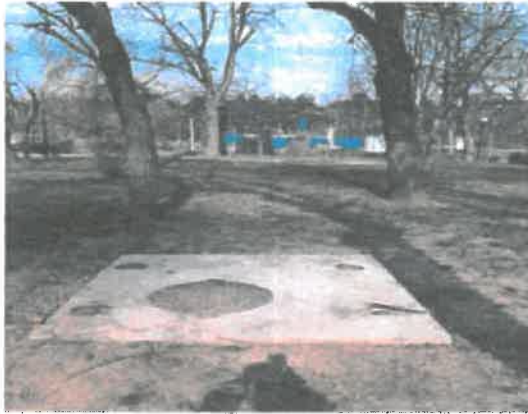
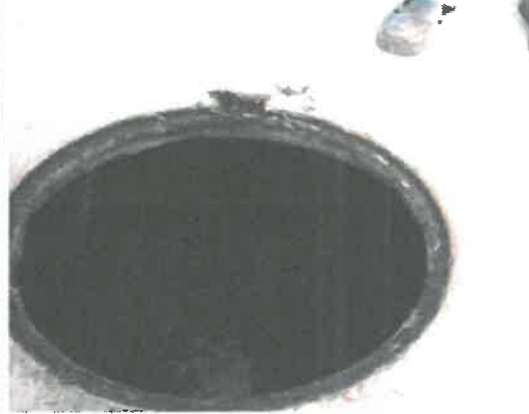
Cămin dren nou pentru by-pass în canalizare Cămin dren nou pentru by-pass în canalizare

Placa căminului de by-pass în canalizare este peste cota spațiului verde. Necesită readucerea amplasamentului la starea inițială – spațiu verde.

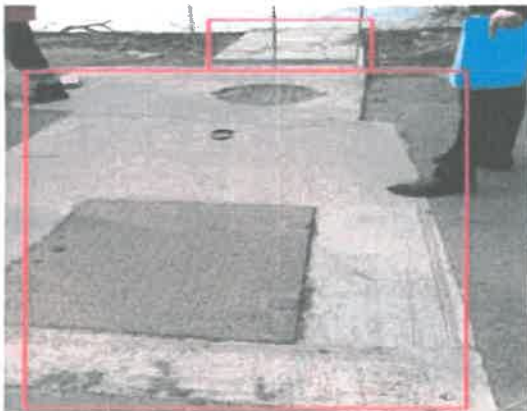
Amplasament aducțiune (1)

Pavajul de pe amplasamentul aducțiunii, ce se află în zona de promenadă a parcului public, nu are asfalt turnat în zona aleii, iar în spațiul verde, dalele de acces sunt peste cota terenului. Necesită aducerea amplasamentului la stadiul inițial.

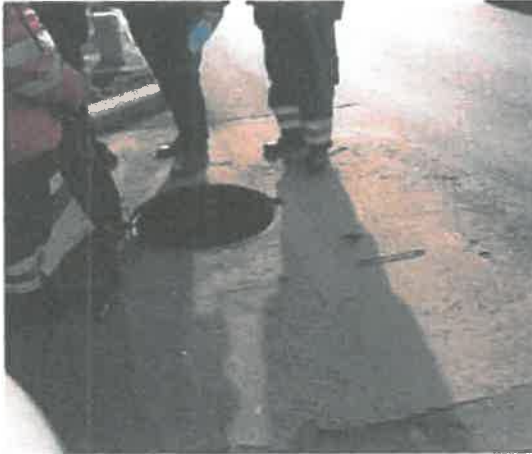
CCA 1

Plăcile de acoperire din beton pentru căminele CCA1, CC1, CCG1, CCG2, CCA2, CC2, CDE sunt la nivelul stratului de uzură a părții carosabile, neavând asfalt turnat. Acestea necesită aducerea la cotă și turnarea asfaltului.

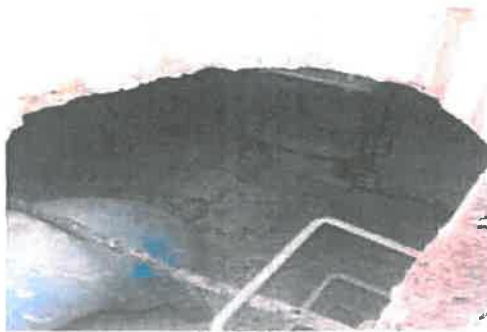
CDE (1)

Căminul pentru disipare energie (CDE) a fost construit pe traseul unui cablu neizolat.

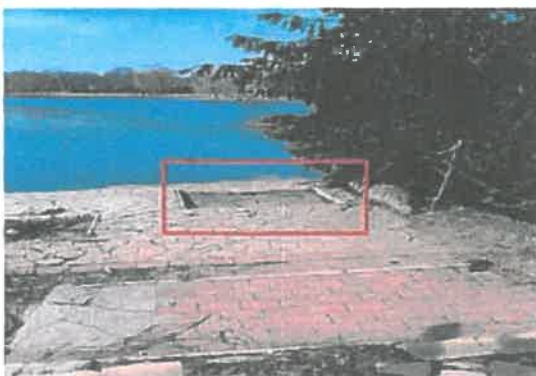
Stația Tineretului – priza drenului

Drenul vechi al lacului necesită desființare. Există soluție aprobată de către Apa Nova, însă lucrarea nu a fost executată de către constructor.

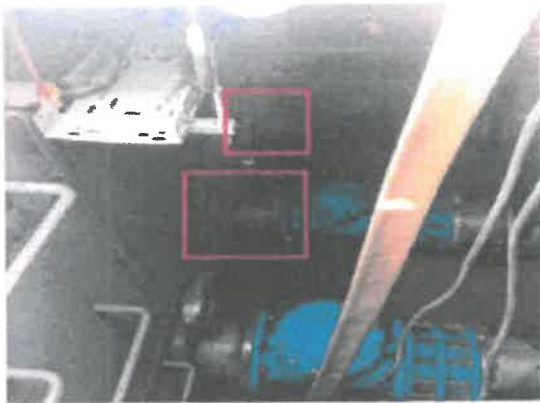
Camera pompelor

Pompa de epuiment care deservește camera de comandă nu funcționează, iar senzorul de umiditate nu indică valori. Se infiltrează apa din bazinul de retenție în camera pompelor.

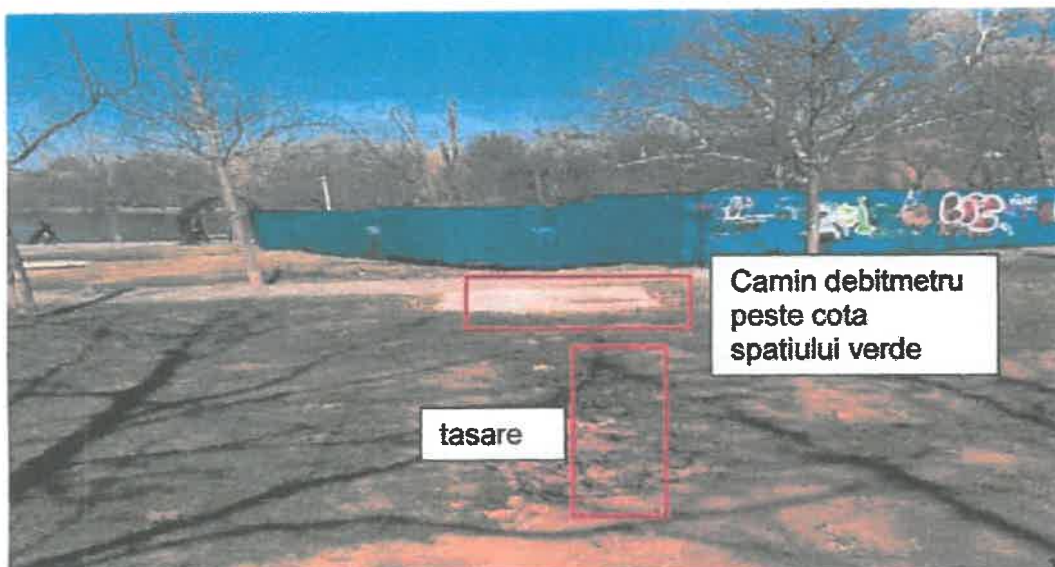
Placa peste câminul de debitmetru este deasupra cotei spațiului verde. Necesită readucerea amplasamentului la starea inițială – spațiu verde. În proximitate există o tasare de aprox. 5 mp.

Stația Titan – camin debitmetru și tasare spațiu verde

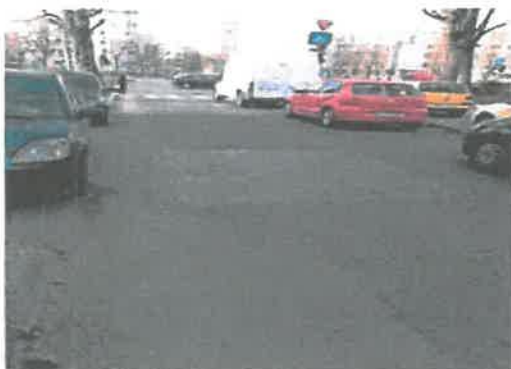
Plăcile de acoperire din beton pentru căminele CCG1, CCA2, CC1, CC2, CCG2, CC3, CDE sunt la nivelul stratului de uzură a părții carosabile, neavând asfalt turnat. Acestea necesită aducerea la cotă și turnarea asfaltului.

CCG1 placa la nivel asfalt

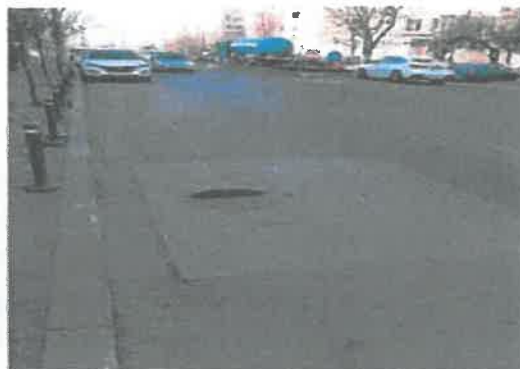
CCA2 placa la nivel asfalt

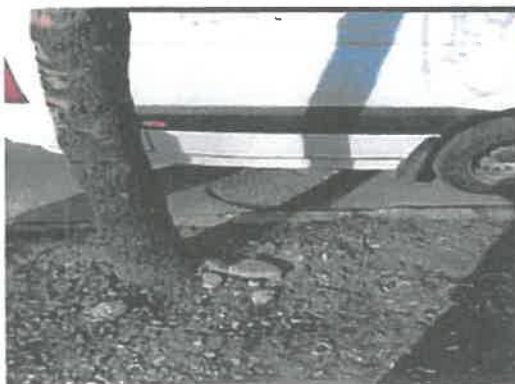
CC1 placa la nivel asfalt

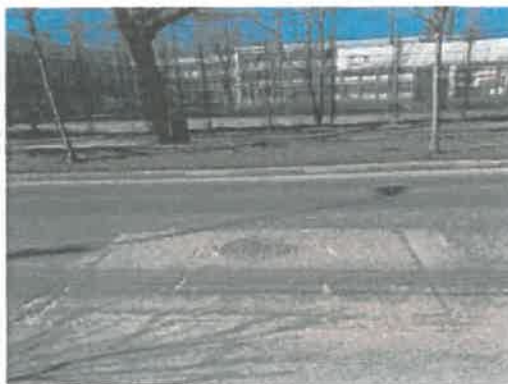
CC2 placa la nivel asfalt

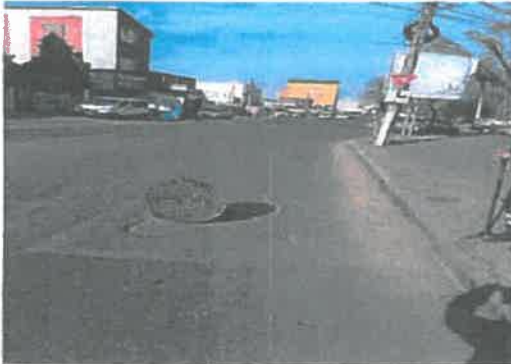
CCG2 placa la nivel asfalt si exfolieri

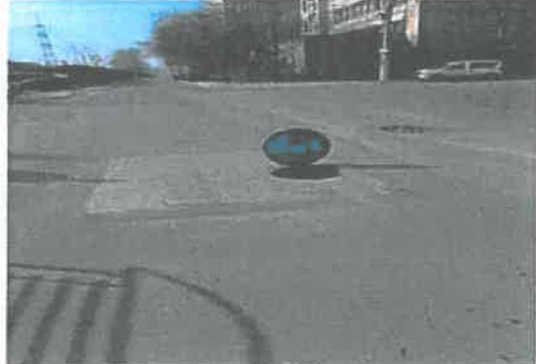
CC3 placa la nivel asfalt

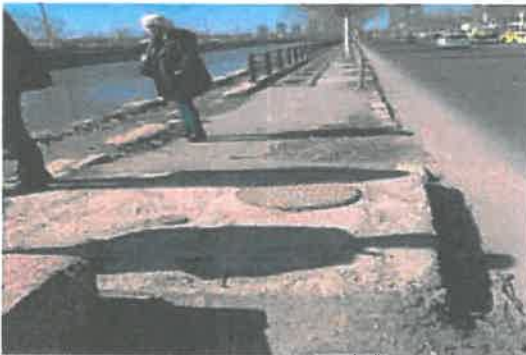
CDE placa la nivel asfalt

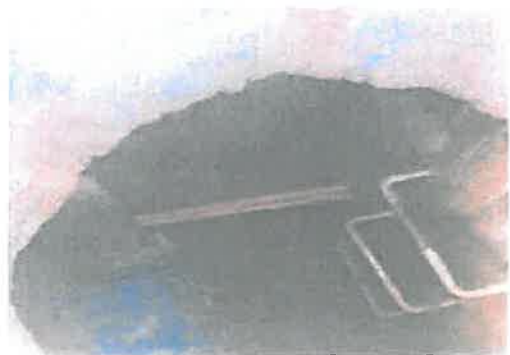
CDE cabluri pozate în camin

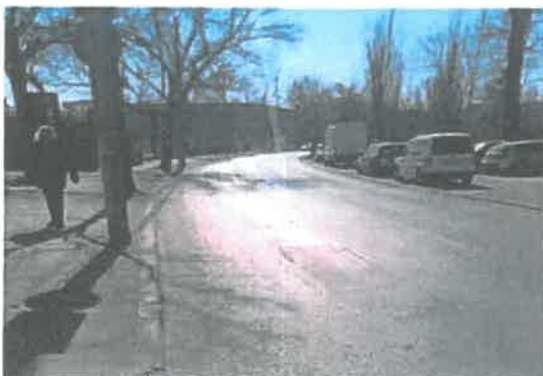
Între CC1 și CC2 tasare cca. 28 ml

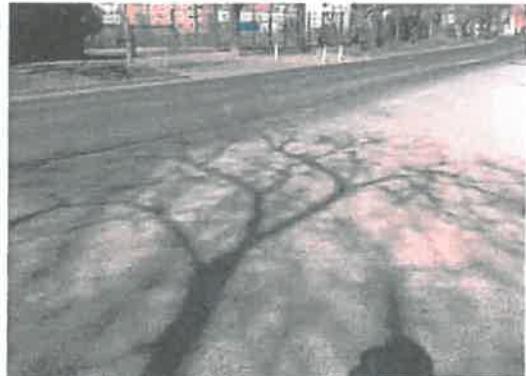
În proximitatea CC2 tasare cca. 6ml

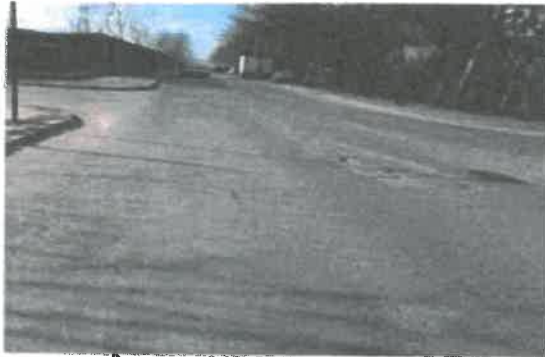
**În proximitatea CC3 tasări și
exfolieri cca. 20 ml**

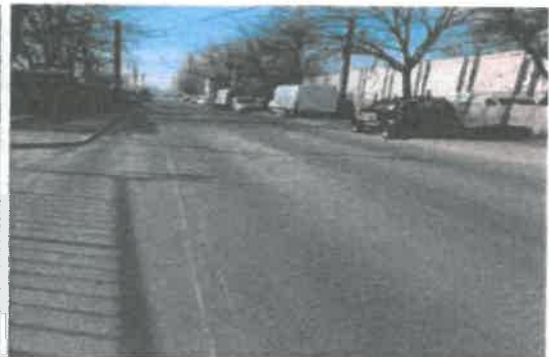
Tasari 15 ml la cca. 100m de CC3

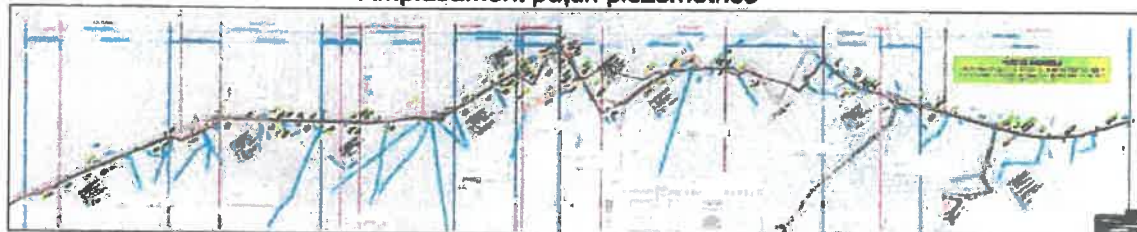
Amplasament puțuri piezometrice

**Puțurile piezometrice sunt neutilizabile la acest moment.
Propunerea ANB este ca Obiectivul 4 să fie introdus în cadrul contractului CL6.**
