Obiect: Cerere de preluare a investițiilor executate în cadrul CL2

RAPORT

Obiect: Punere în conformitate Contractului de lucrări CL2 - Obiectivele 1, 2 și 3.

Denumire investiție: "CL02 – Construirea sistemului de drenare de la partea dreaptă a Casetei și alte lucrări la sistemul de canalizare de evacuare din Lacurile Titan, Tineretului și Carol în cuva superioară a râului Dâmbovița"

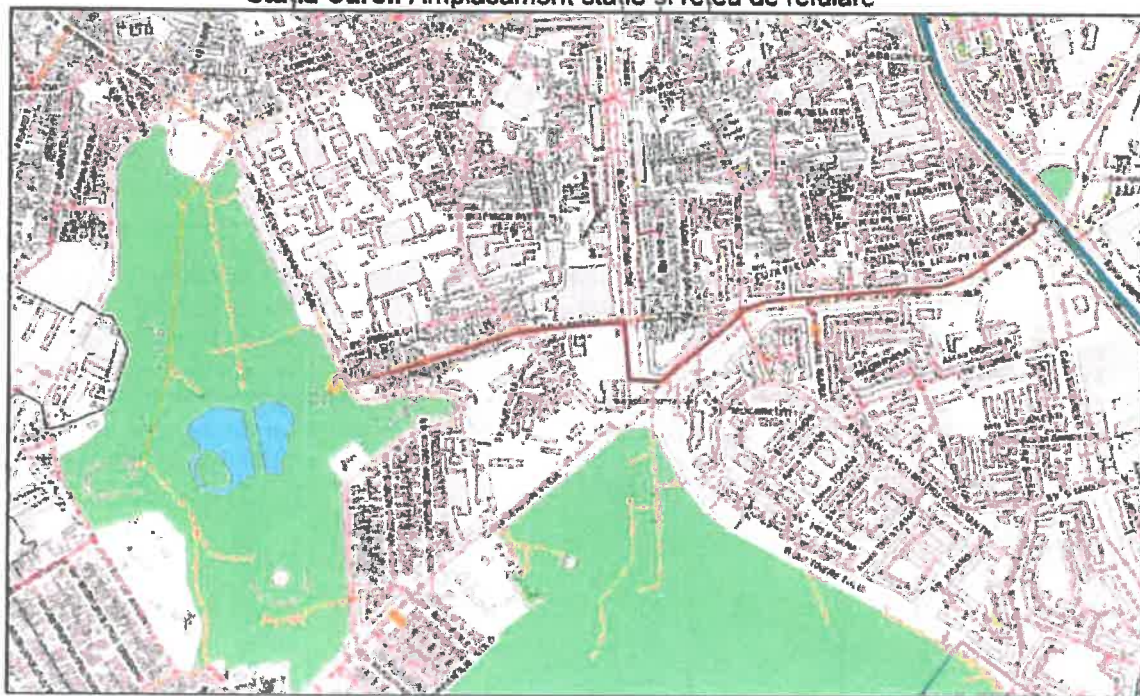
Stația Carol: Amplasament stație și rețea de refulare

Plăcile de acoperire din beton pentru căminele CDE, CCA1, CCG1, CC1, CC2, CCG2, sunt la nivelul stratului de uzură a părții carosabile, neavând asfalt turnat. Aceste cămine necesită aducere la cota și turnarea asfaltului.

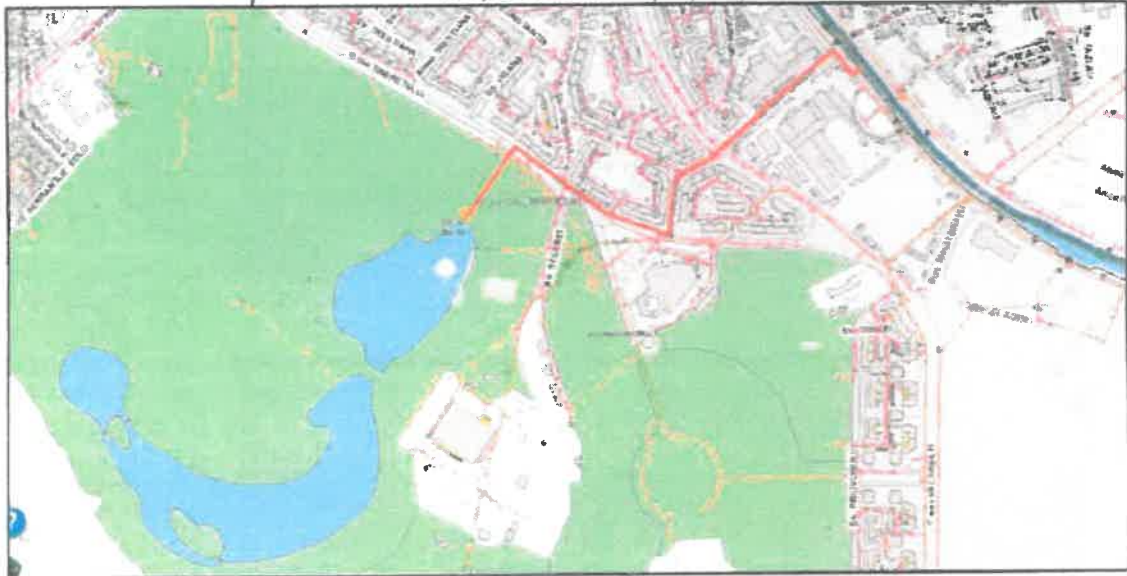
Stația Tineretului: Amplasament stație și rețea de refulare

Placa căminului de debitmetru este peste cota spațiului verde. Necesită readucerea amplasamentului la starea inițială – spațiu verde.

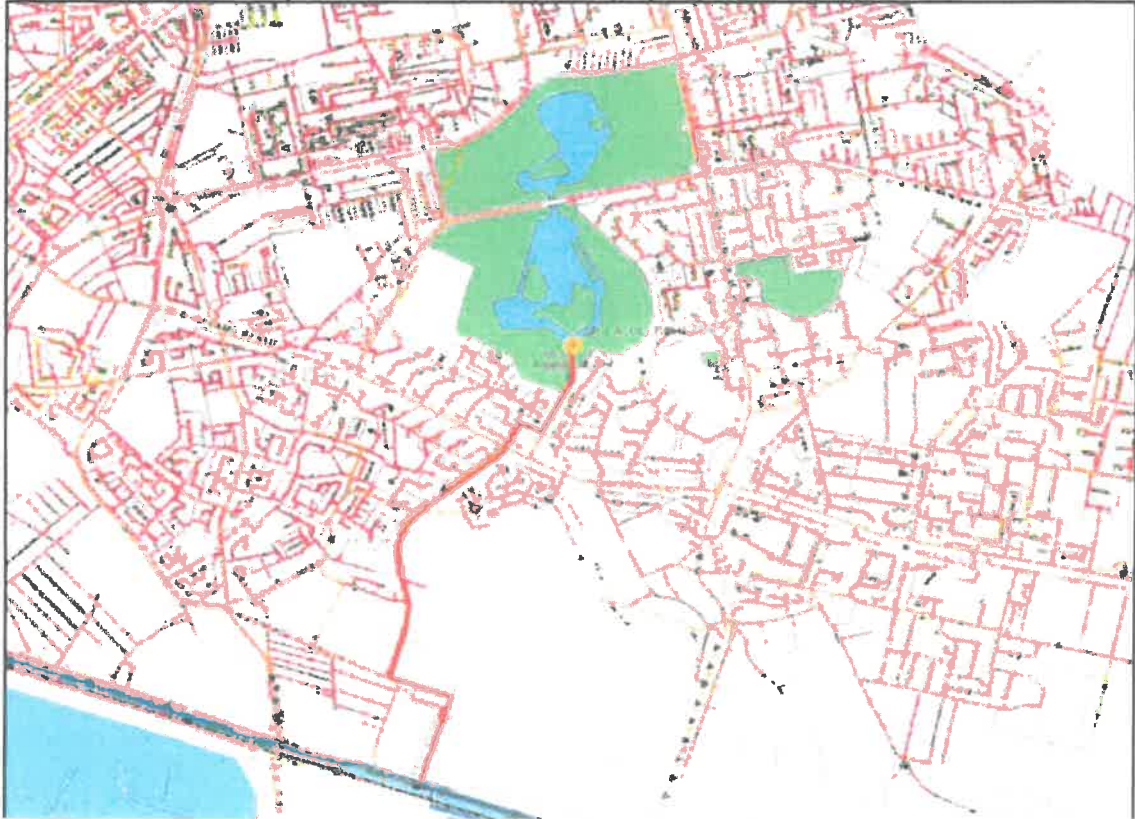
Stația Titan: Amplasament stație și rețea de refulare

La oprirea pompelor și uneori în funcționare (câteva secunde), apare un zgomot + vibrație asemănător intrării în cavitație. Ventilatorul funcționează permanent și nu poate fi reglat.
